# Informacja Serwisowa

Piszczący odgłos podczas jazdy Mercedesem V-Class

| Nr informacji: | Informacja dla: | Typ informacji: |
|---|---|---|
| 080.031 | <input checked="" type="checkbox"/> Wszyscy | <input checked="" type="checkbox"/> Instrukcja montażu |

Zacisk hamulcowy Bosch System MB V-Class

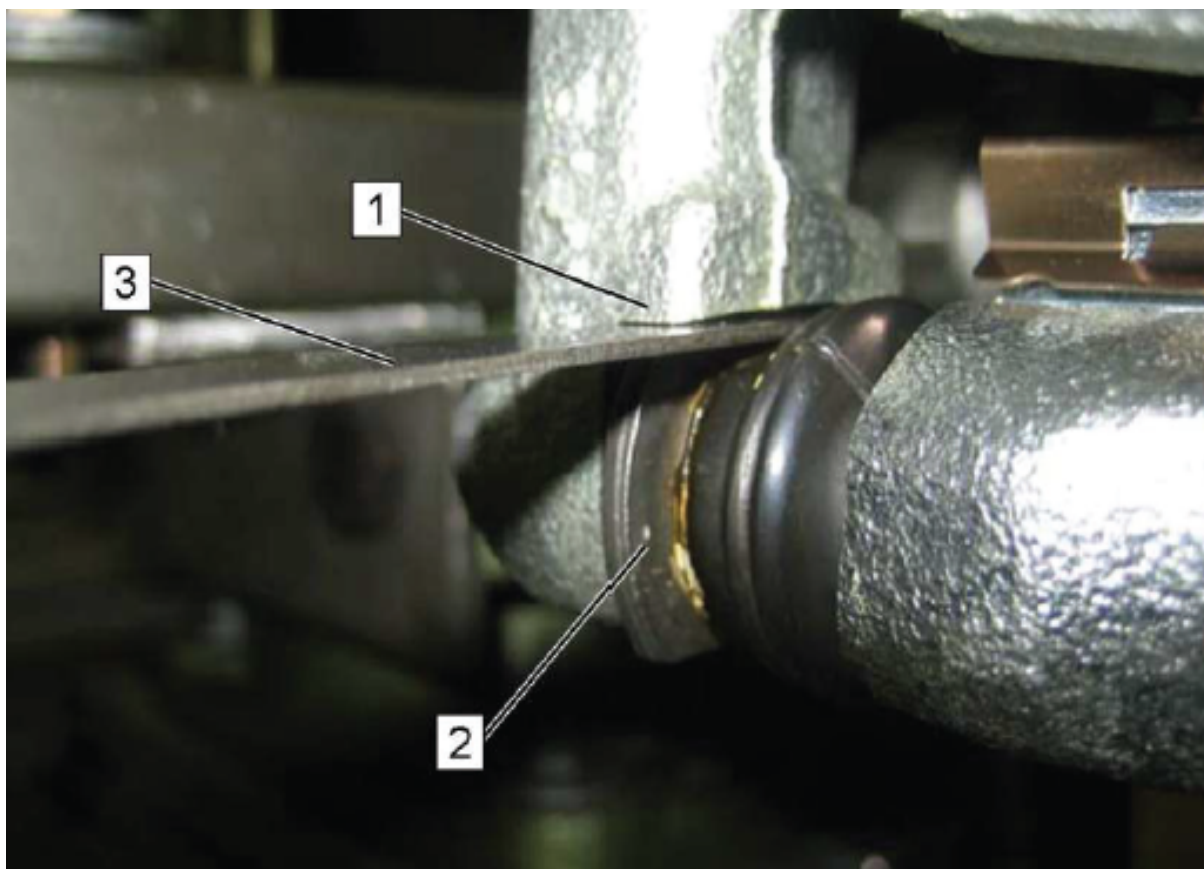
Piszczący hałas podczas jazdy. Po około 10 do 20 km jazdy, podczas hamowania - hałas zniknął ?

Reklamacja ta występuje po wymianie klocków i tarcz hamulcowych tylnych.

Problem polega na tym, że trzpień prowadzący (2) opiera się o zacisk hamulcowy (1) (patrz zdj. strona 2).

Według firmy Mercedes Benz zalecana jest następująca procedura:

Do regulacji szczeliny pomiędzy trzpieniem prowadzącym a zaciskiem hamulcowym zaleca się użycie 1mm szczelinomierza (3) (patrz zdj. strona 2).

Po zakończeniu montażu należy ponownie wcisnąć tłoczek hamulcowy, aby można było przesunąć zacisk hamulcowy z lewej strony na prawą. Musi to działać idealnie i bezproblemowo.

Jeśli występuje lekki opór, należy powtórzyć montaż.
