Informacja Serwisowa

Montaż klocków hamulcowych ATE 13.0460-7236.2 / 13.0470-7236.2
Oś przednia VW T5

Temat: Niestandardowe położenie płytki 20° na płycie montażowej

Pojazd: VW T5, numer PR: 2E3, tarcza hamulcowa 308 mm x 29,5 mm.

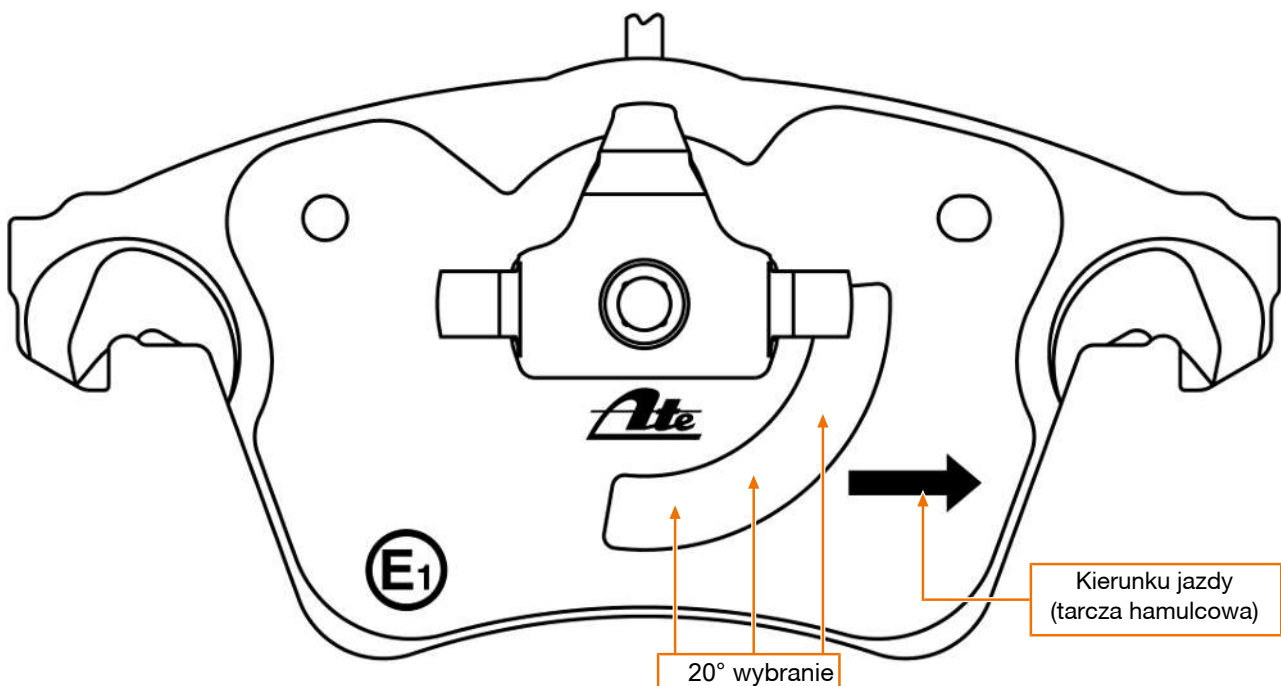
W przypadku powyższych zestawów klocków hamulcowych położenie płytki 20° wewnętrznego klocka hamulcowego różni się od standardowego. Zgodnie ze specyfikacją producenta pojazdu, płytki 20° znajduje się po stronie wylotu tarczy hamulcowej w powyższym typie pojazdu. Strzałka wskazuje kierunek ruchu tarczy hamulcowej podczas jazdy do przodu.

Ilustracja przedstawia lewy wewnętrzny klocek hamulcowy.
